# 普宁军埠一塑料加工厂“11·17” 一般机械伤害事故调查报告

普宁市人民政府事故调查组

2025 年 1 月

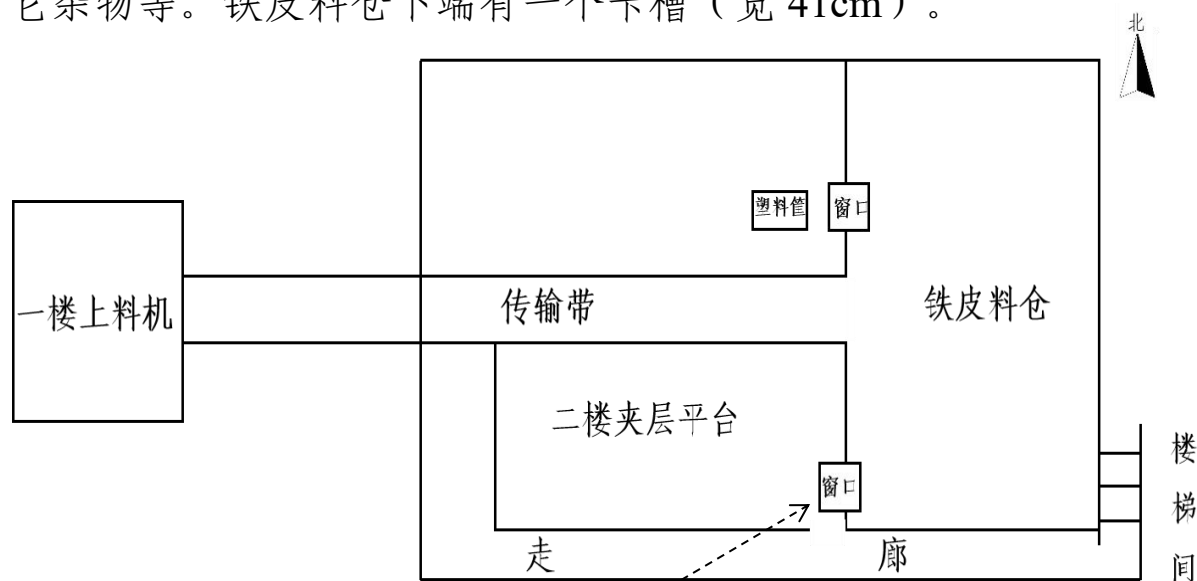
图 3 普宁市军埠陈楚成塑料加工厂二楼夹层平面图

事故中心现场位于工厂靠北侧二楼夹层平台。该平台上有一条传输带，传输带西侧连接一楼地面上的上料机，传输带东侧连接铁皮料仓。传输带的东侧与铁皮料仓交接处北侧铁皮料仓上有一个窗口（该窗口高 56cm，宽 45cm，距平台地面 99cm），窗口底端下 68cm 处有一个塑料筐，塑料筐上有一块铁皮，铁皮上有塑料残渣，塑料残渣上有踩踏痕迹。传输带的东侧与铁皮料仓交接处南侧铁皮料仓上有一个窗口（该窗口高 67cm，宽 46cm，距平台地面 97cm），窗口下方有一个铁架子（高 86cm），一个塑料桶，一张红色凳子、一双拖鞋、一把塑料铲、一把铁耙和其它杂物等。铁皮料仓下端有一个卡槽（宽 41cm）。

该处是蒋香亮进入铁皮料仓的窗口
