普宁麒麟自建住宅建筑施工作业“7·6”一般 高处坠落事故调查报告

普宁市人民政府事故调查组

2025年9月

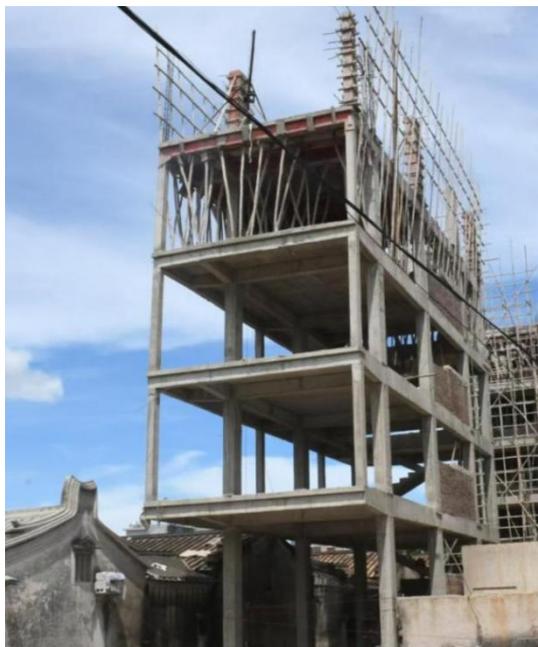
图 1 事故楼房情况

事故楼房位于 237 省道水寨村路段南侧，现场为一栋 5 层在建楼房，坐西朝东。事故发生在第五层平台，该平台西侧、北侧和南侧搭设不规范的竹脚手架，北侧从东至西的第三根柱子外侧封有柱模板¹⁰，柱模板上共搭设八层步步紧¹¹及方形木条固定，该柱模南侧的第二层和第六层的步步紧及方形木条缺失（第二层距离地面为 60cm，第六层距离地面为 220cm），第五层上有一根步步紧铁条呈松动状，下方地面可见一根步步紧铁条及一根方形木条，柱模板上其它层的方形木条完好。该柱对应的北侧的竹脚手架有一个宽为 64cm 的缺口。死者位于该缺口下方的一处未拆除完的危房地面上，头朝北、脚朝南。

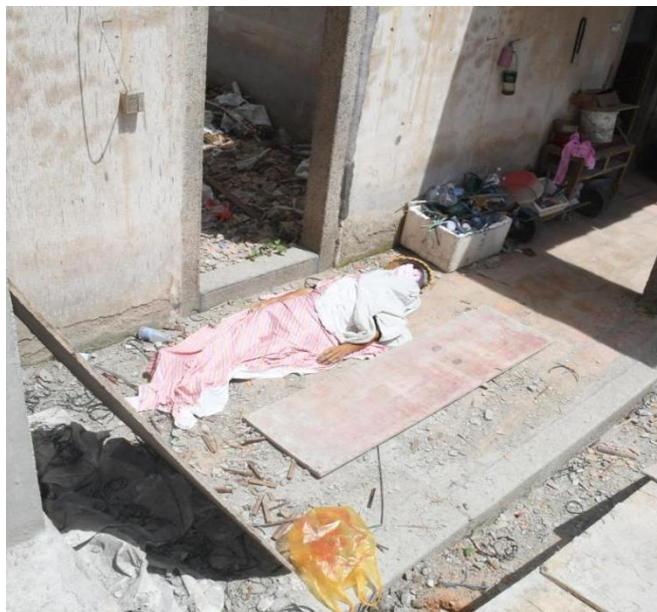
图 2 死者掉落区域

7时30分许，李朝强在第五层北侧第三根柱子拆模，自下而上拆卸固定柱模板的步步紧，当拆卸顶端的步步紧时，为达到作业高度，李朝强未使用移动脚手架或登高设备，直接用脚踏上柱模下端第二层的方形木条，站在木条上作业，因木条未能稳固承重，突然脱落，导致李朝强身体失衡坠落，穿过竹脚手架坠落

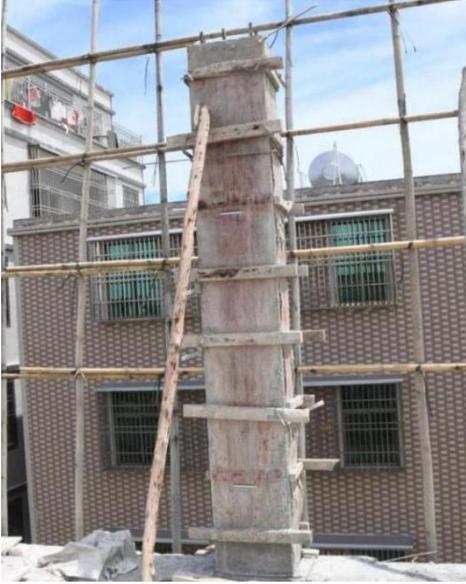
图3 发生事故时死者拆模柱子

事故直接原因是施工现场安全防护不当，临边作业未采用密目式安全立网或工具式栏板封闭¹²；李朝强未佩戴安全帽、安全带和防滑鞋¹³等劳动防护用品，违反工程建设规范自下而上拆除步步紧¹⁴；存在省能心理¹⁵，为达到作业高度，直接站立于柱模

板构件方形木条上进行拆模作业¹⁶，因木条未能稳固承重，突然脱落，导致李朝强身体失衡坠楼死亡。
